ФЕДЕРАЛЬНОЕ ГОСУДАРСТВЕННОЕ БЮДЖЕТНОЕ УЧРЕЖДЕНИЕ
«НАУЧНО-ИССЛЕДОВАТЕЛЬСКИЙ ИНСТИТУТ СТРОИТЕЛЬНОЙ
ФИЗИКИ РОССИЙСКОЙ АКАДЕМИИ АРХИТЕКТУРЫ И
СТРОИТЕЛЬНЫХ НАУК»
(НИИСФ РААСН)

ЗАКЛЮЧЕНИЕ
о проведении научно-технической работы на тему:
«Экспериментальные определения жесткости стеновой панели из
деревянного каркаса с обшивкой из гипсокартонных листов Gyproc GTS9»
по Договору № 61040(2021) от «05» марта 2021 г.
с ООО «Сен-Гобен Строительная Продукция Рус»

Москва - 2021 г.

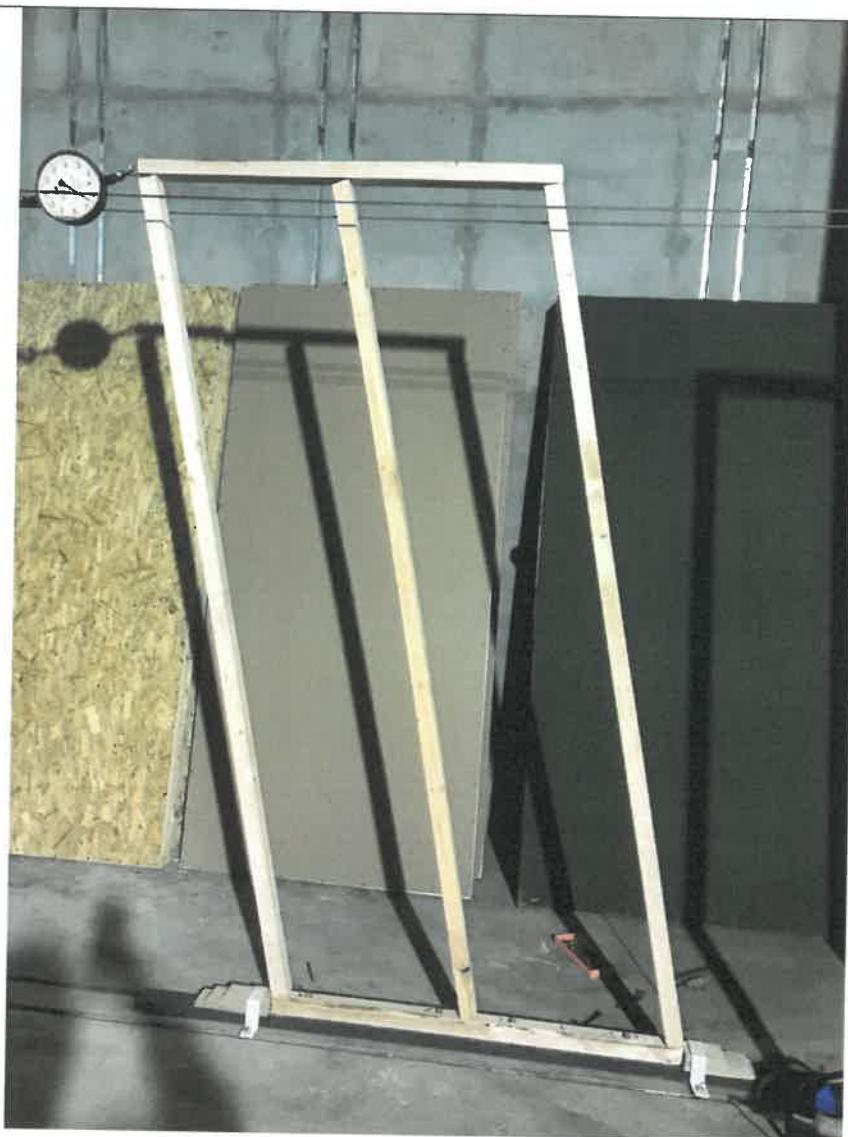
Название материала	№ п/п	Максимальное усилие в кгс	Примечание	Ср. знач кгс
Каркас без обшивки	1	80	После 80 кгс пошел спад нагрузки (см. рис. 15)	80
МДВП ISOPLAAT $\delta=12$ мм	2	105	При 90 кгс начался отрыв материала от каркаса (выход из гвоздей) При 105 кгс нагрузка спала (см. рис. 16)	110
	3	110	При 92 кгс начался отрыв материала от каркаса (выход из гвоздей) При 110 кгс нагрузка спала (см. рис. 16)	110
	4	115	При 100 кгс начался отрыв материала от каркаса При 115 кгс произошел полный отрыв нижней части (см. рис. 16)	115
	5	205	При 115 кгс начался отрыв материала от каркаса в нижней части (см. рис. 17) При 205 кгс брус в нижней части каркаса сломан (см. рис. 18)	197

Рисунок 15. Каркас без обшивки после спада нагрузки.

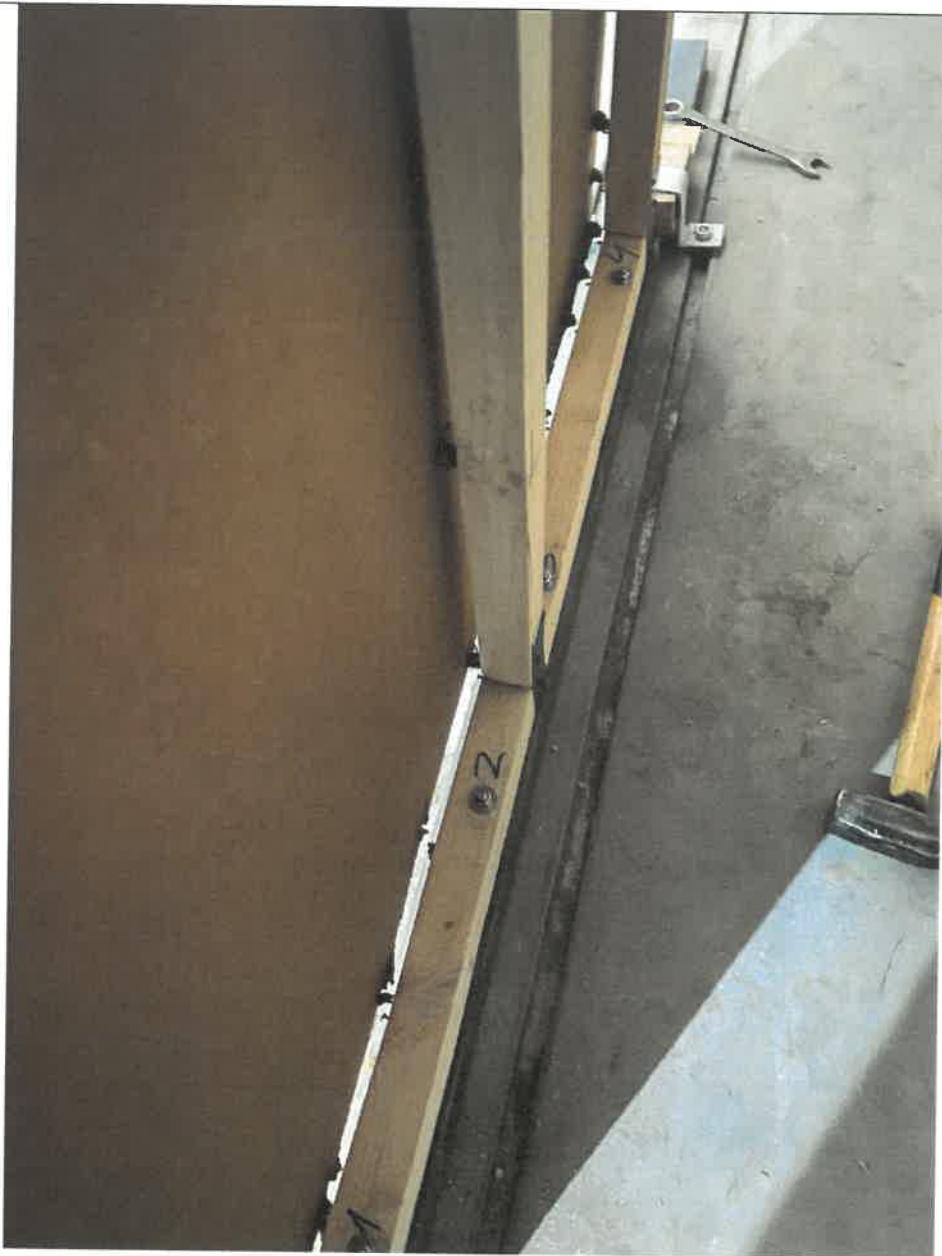
Спад нагрузки происходил после отрыва обшивки МДВП ISOPLAAT от каркаса в нижней части. У всех трех образцов.

Рисунок 16. Отрыв обшивки МДВП от каркаса у всех трех образцов.

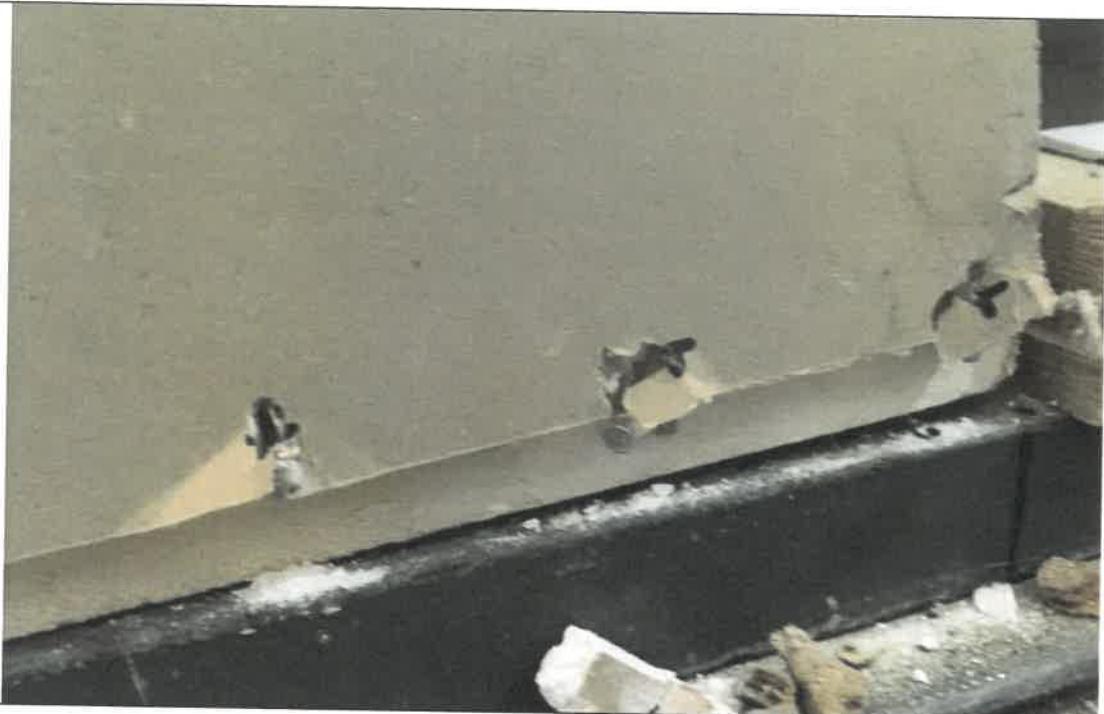
Сначала происходил отрыв листов в зоне крепления гвоздей. Нагрузка, при которой происходил отрыв облицовки от гвоздей указана в таблице. При максимальном значении нагрузки ломался нижний брус (У всех трех образцов)

Рисунок 17. Отрыв обшивки Gyproc GTS9 от гвоздей

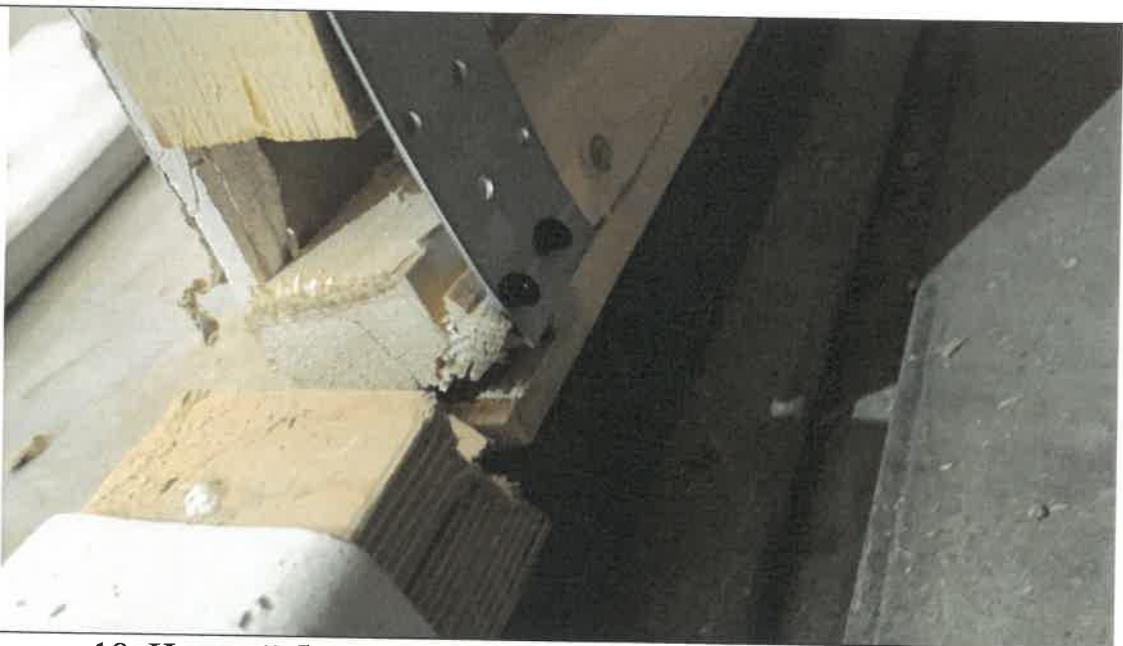
Рисунок 18. Нижний брус образца 1 после спада нагрузки (нижний дальний угол от точки приложения нагрузки).

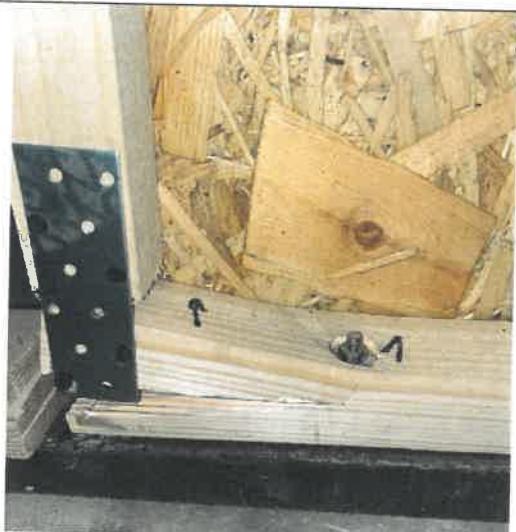
Образец 1.

При приложении максимальной нагрузки были сломаны нижние части брусьев.

Рисунок 19. Нижний брус образца с обшивкой ОСП-3 КАЛЕВАЛА тип OSB-3 сломан при максимальной нагрузке

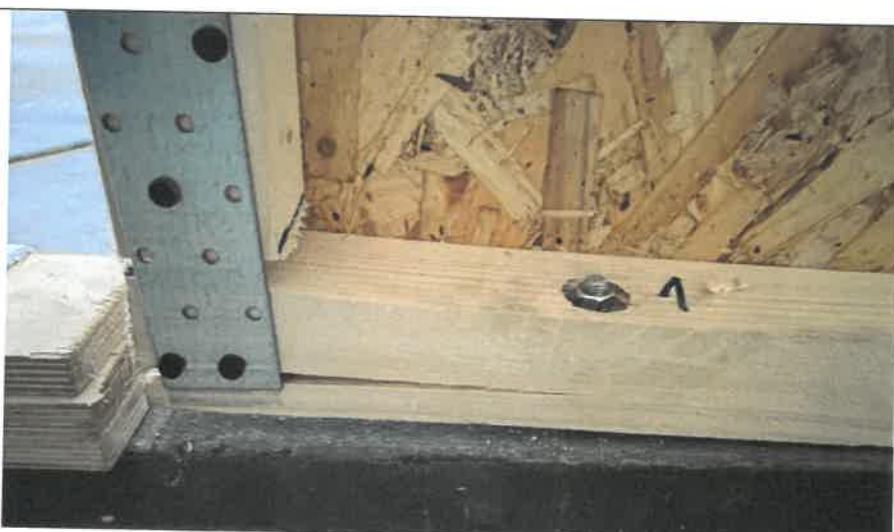
Образец 2

Рисунок 20. Нижний брус образца с обшивкой ОСП-3 КАЛЕВАЛА тип OSB-3 сломан при максимальной нагрузке.

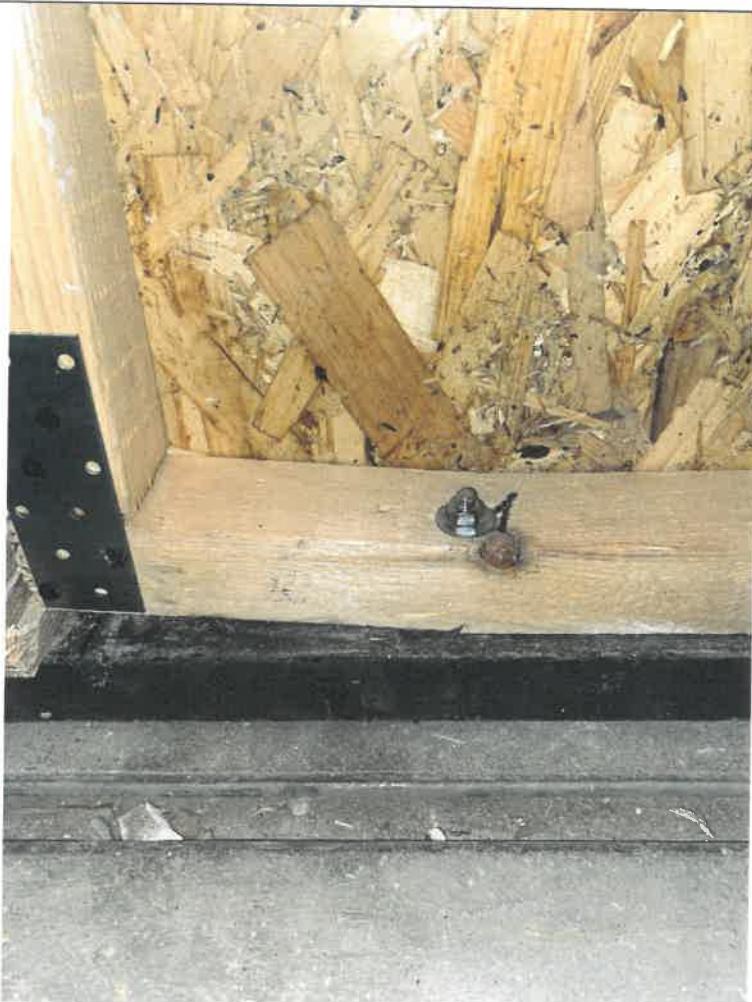
Образец 3

6	195	При 110 кгс начался отрыв материала от каркаса в нижней части (см. рис. 17) При 195 кгс брус в нижней части каркаса сломан (см. рис. 18)	
7	190	При 100 кгс начался отрыв материала от каркаса в нижней части (см. рис. 17) При 190 кгс брус в нижней части каркаса сломан (см. рис. 18)	
8	280	При 250 кгс головка болта уходит в брус (вминается) При 280 кгс нижний брус сломан (см. рис. 19)	270
9	260	260 кгс брус в нижней части каркаса сломан (см. рис. 20)	
10	270	270 кгс брус в нижней части каркаса сломан (см. рис. 21)	
ОСП-3 КАЛЕВАЛА тип OSB-3 $\delta=9$ мм

Рисунок 21. Образец каркаса с обшивкой ОСП-3 КАЛЕВАЛА тип OSB-3. Трещина образовалась под болтом.
